ISTANBULER MITTEILUNGEN

BAND 18 · 1968

Zum botanischen Vorbild der Säulen vom Theodosiusbogen in Istanbul

Beobachtungen in der Küçük Ayasofya (Kirche der hl. Sergios und Bacchos) zu Istanbul

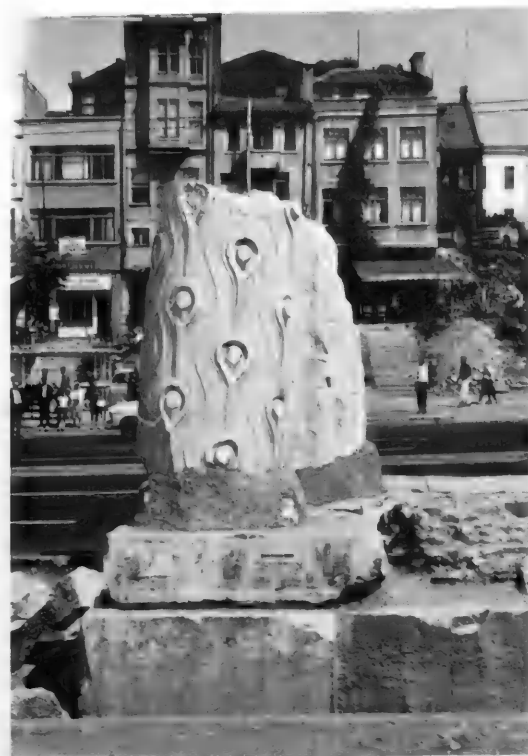
Die zugehörigen Säulenstümpfe lagen um die Sockel herum verstreut. Sie haben die gleiche Ausschmückung wie das 4-m-Stück, das 1920 gefunden wurde (*Tafel 84, 1*). Casson⁴ gibt ihre nähere Beschreibung: „Upon the bases stood huge monolith columns, 1,25 m in diameter and about 14 m in height⁵. Their decoration, which is terminated at top and bottom by a wide horizontal band in low relief, consists of a continuous pattern growing vertically up the column. It either imitates the trunc of a palm tree, or, more probably, is a variant of the peacock – feather motive, so popular in true byzantine times ... the upper part of the column was plain and the design in relief ended at the band.“

1. Säulenstumpf am Beyazitplatz in Istanbul

Die skulptierte Dekoration der Säulen am Beyazitplatz kommt unter allen auf S. 260 f. genannten Beispielen in ihrer genauen Wiedergabe dem natürlichen Vorbild, einer Astanlage am Stamm des Wacholders (*Juniperus excelsa*), am nächsten. Die Säulen scheinen darum eher eine direkte Nachbildung von Holzsäulen zu sein, als daß sie eine Nachahmung der Motive auf den Wacholderholz darstellenden Stützen an griechischen und römischen Statuen wären; zusätzlich macht sich auch auf den Säulen am Beyazitplatz die Auffassung als Herkuleskeule in den nur im Flachrelief angedeuteten Fingern an ihrem oberen Band geltend, während die Motive am übrigen Säulenschaft in Hochrelief ausgearbeitet sind.

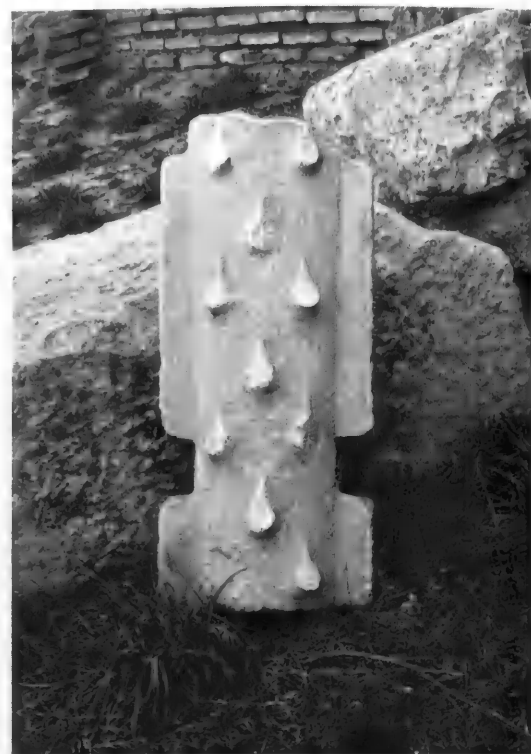
Gleiche Technik und Dekorationen haben auch Fragmente von Doppelsäulen in den römischen Thermen in Varna (Bulgarien) (*Tafel 84, 2*)⁹.

2. Bruchstück einer Doppelsäule in den römischen Thermen in Varna, Bulgarien

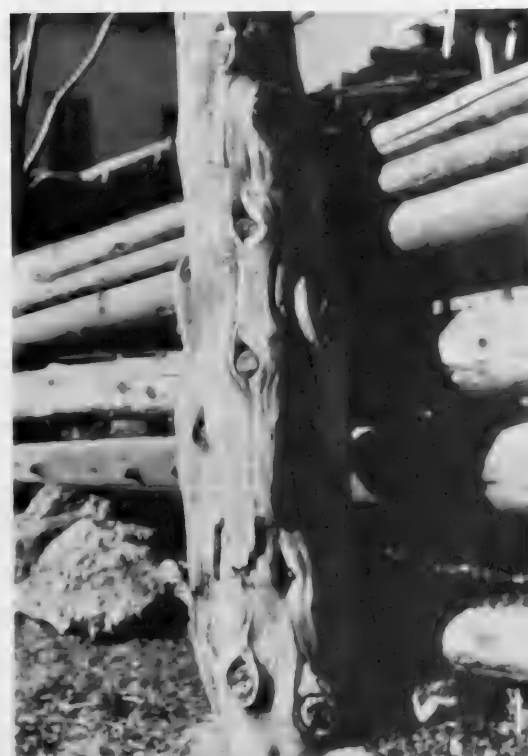
Tafel 84, 3 zeigt einen Stamm des Wacholders (*Juniperus excelsa*, türk. ardiç) am Hofzaun des Herrn Sait Sürmen in Mehmetbeyköy (Kaza Göksun, Vilayet Maraş). Der Kaza Göksun liegt im südlichen Teil des Westhanges des Binboğagebirges und am Nordhang des Taurus. Nach älteren Reisebeschreibungen¹¹ und nach mündlichen Aussagen der hier lebenden Bevölkerung waren die Gebirge der Gegend noch um die Jahrhundertwende durch einen reichen *Juniperus excelsa*-Bestand ausgezeichnet. Jetzt ist der Westhang des Binboğagebirges kahl geschlagen, an seinem Osthang soll noch ein Wacholderbestand vorhanden sein¹².

3. Wacholderstamm (*Juniperus excelsa*) am Hofzaun des Herrn Sait Sürmen, Mehmetbeyköy, Kaza Gök-sun, Vilayet Maraş

Auf Uzunyayla (Vilayet Kayseri und Sivas) benutzte die einst wohlhabende Bevölkerung das Holz von *Juniperus excelsa* als Bauholz. Das Dach der großen Veranden wurde von Wacholdersäulen gestützt, das gleiche Material wurde zur Ausschmückung der Innenräume für geschnitzte Fensterrahmen und Türen genommen; außerdem trugen Wacholdersäulen die Dachkonstruktion der großen Pferdeställe. Tafel 84, 4 zeigt eine derartige Holzsäule in dem Stall von Hamdi Bey in Malak (Kaza Pınarbaşı), dessen Astnarben zwar nicht die starken Umwucherungen wie auf Tafel 84, 3 zeigen, jedoch haftet diesem gerade gewachsenen

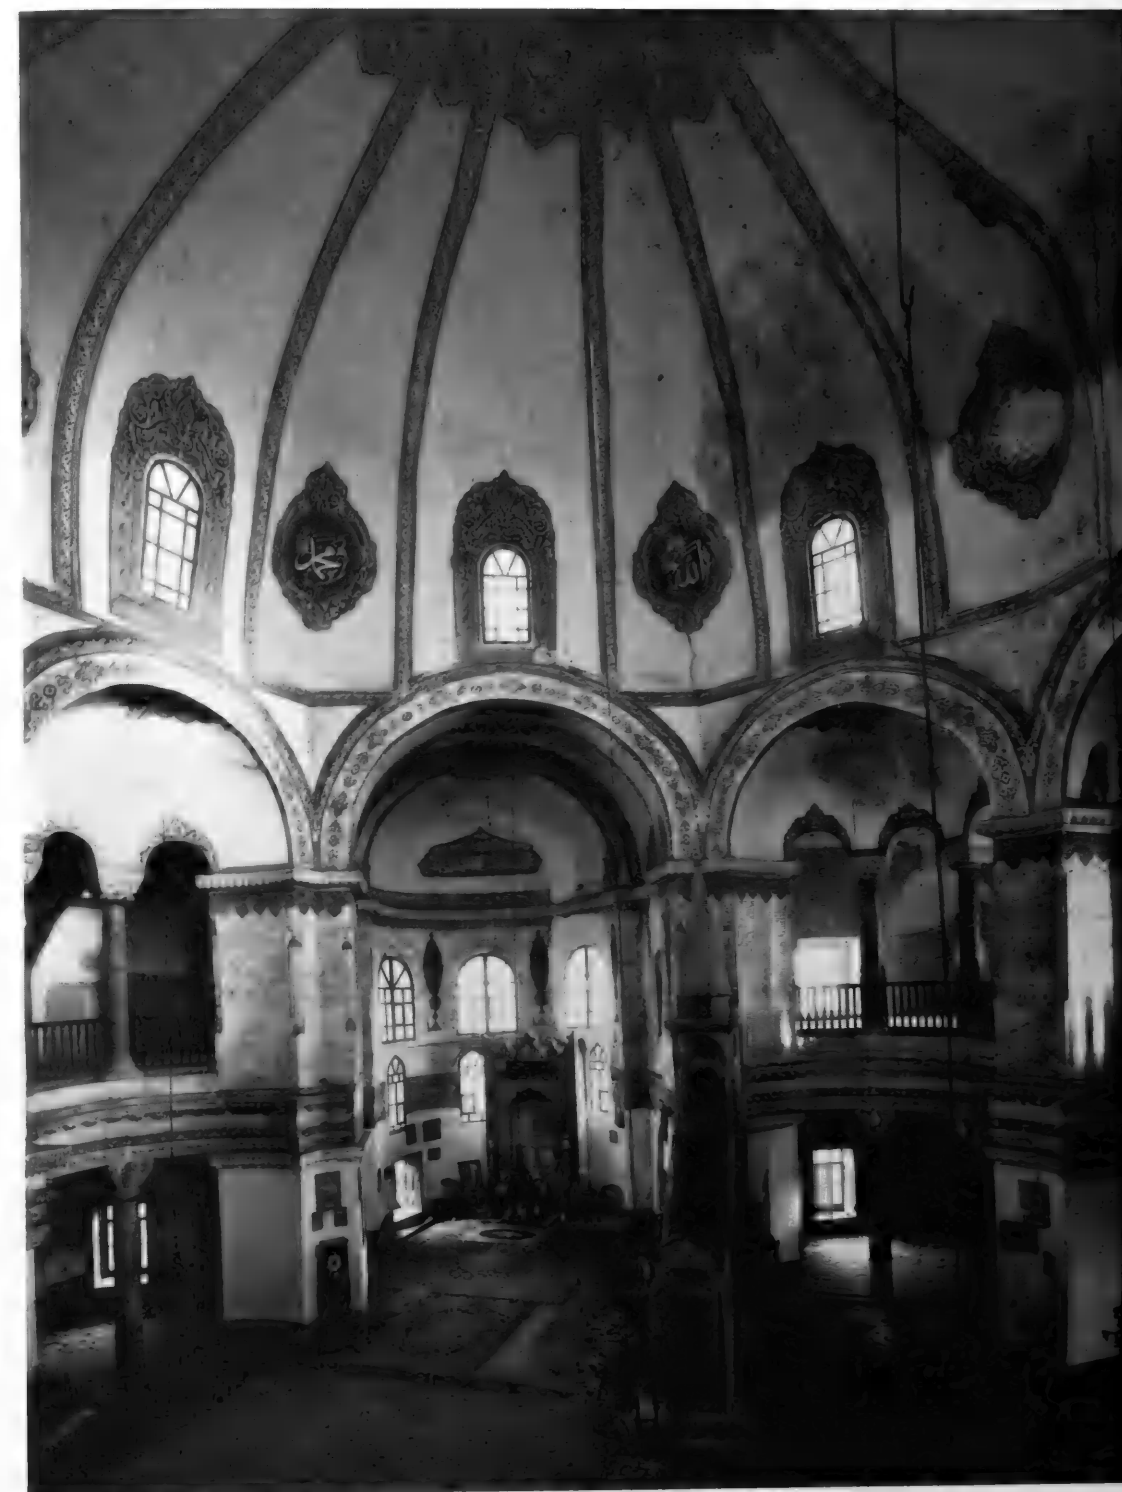
ISTANBUL Küçük Ayasofya (Kirche der hll. Sergios und Bacchos)

Die rahmenden Stäbe umschließen nur die konkaven Felder ganz, während den flachen ein unterer Abschluß fehlt (Tafel 85). Gegen den Kuppelscheitel werden alle Felder begrenzt, da die Stäbe untereinander durch kleine Bogen verbunden sind. Ein in Form und Bemalung gleicher Stab umläuft die Öffnungen der großen Nischen des Oktogons und wird in den Zwickeln von einem flachen, ebenfalls aus Stuck gebildeten vasenförmigen Ornament unterfangen. Alle weitere Dekoration in der Kuppel ist Malerei. Sie ist – bei insgesamt nicht sehr hoher Qualität – im Kuppelscheitel mit den rahmenden Stäben zu einer eindrucksvollen Komposition zusammengefügt, so daß man Stäbe und Malerei einem gemeinsamen Entwurf zurechnen möchte.

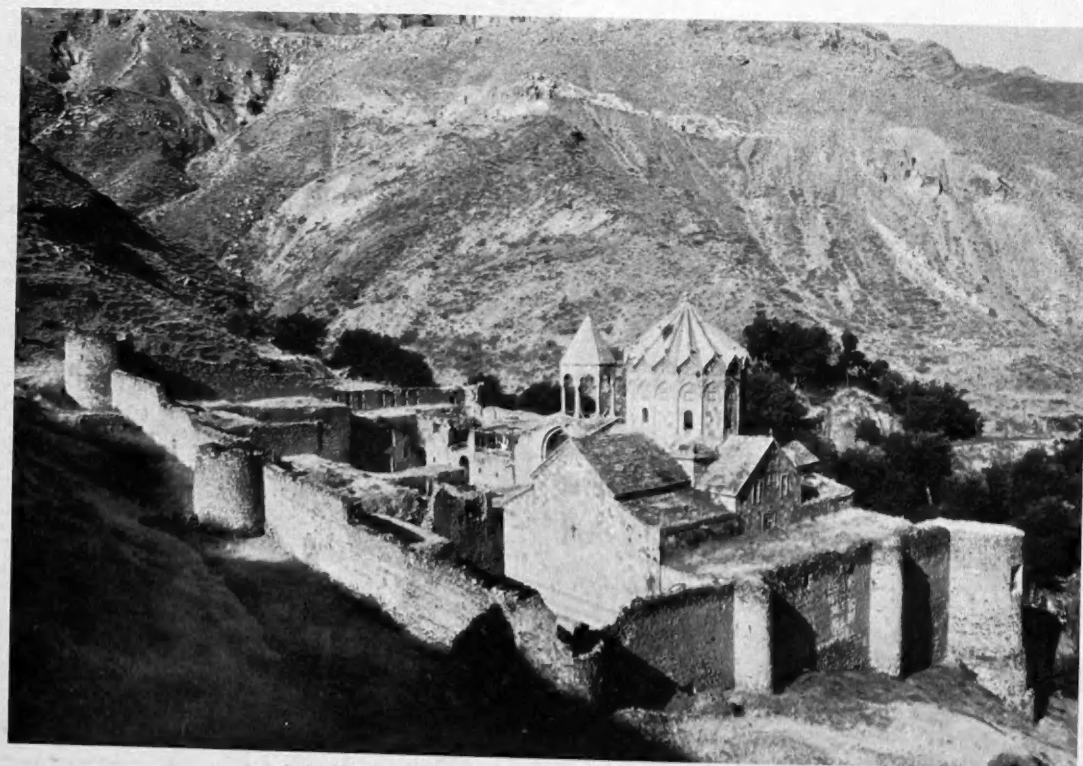
Nach zum Teil anstrengendem Fußmarsch erreicht man das in einem Quertal hoch über dem Araxestal, vom Fluß aus nicht sichtbar, gelegene Kloster (Tafel 88, 1 und 2). Es bedeckt mit seinen vorspringenden Befestigungstürmen eine rechteckige Fläche von 76 x 57 m und besteht im wesentlichen aus drei Abschnitten. Der nördliche Teil (Abb. 4) umfaßt die Kirche und den auf drei Seiten das Gotteshaus umgebenden Hof mit einem Nebeneingang von Norden her. Auf der Ostseite des Hofes befinden sich einige Zellen, und über den Befestigungstürmen im Westen Räume, die durch Nischen reich gegliedert sind. Der Nordostturm ist stark verschüttet. Nördlich der Kirche stellt eine gewölbte Halle, die nachträglich zu einer Kapelle umgestaltet wurde, die Verbindung zur nördlichen Befesti-

1. Ansicht des Klosters von Nordwesten

2. Ansicht des Klosters mit der Kirche von Nordosten
ST. STEPHANOS

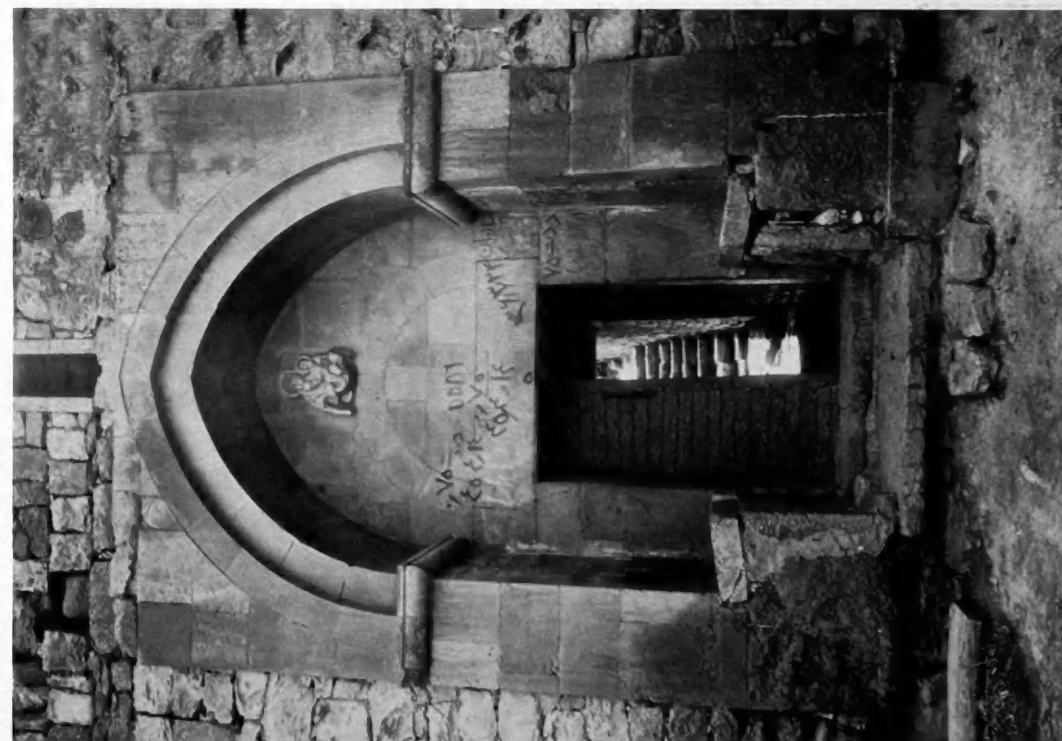
Der Mittelteil enthält den um 11 m, von den Außenfronten der Türme aus gesehen, zurückgezogenen Haupteingang (Tafel 89, 1), die Eingangshalle mit Durchgängen nach Norden zur Kirche, nach Süden zum Kloster sowie nach Osten zu den Stallungen und zum Weg über einen rampenartigen Gang zur Küche im Osten. Dieser Teil der Klosteranlage ist in größerem Maßstab detaillierter dargestellt (Abb. 5). Die Eingangshalle und die Stallungen sowie der Küchenbau sind gewölbt und in bester Bruchstein-Mauertechnik errichtet, der auch alle Befestigungsteile des Klosters entsprechen. Überraschend groß ist die Klosterküche, die in ihrer Grundrißform an den Sasanidischen Feuertempel erinnert. Die Räume über den Stallungen sind weitgehend zerstört. Sie dürften im wesentlichen Pilgerunterkünfte gewesen sein.

1. Haupteingang in das Kloster

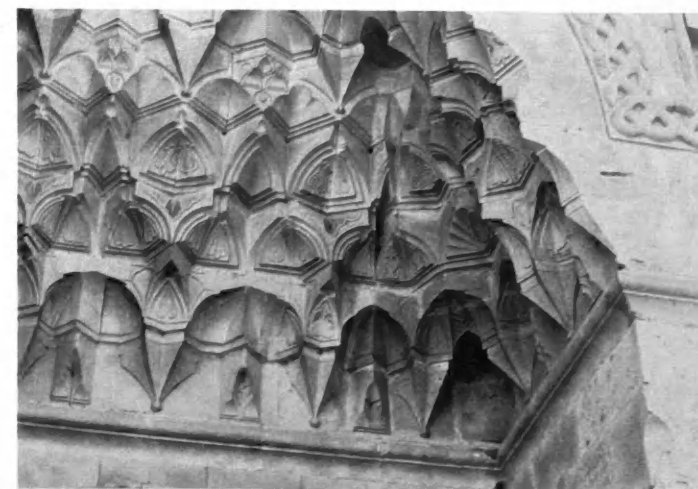
In der Außenarchitektur der Kirche besonders hervorgehoben ist die Westfront (Abb. 9). Sie enthält drei Nischen, von denen die mittlere iwanartig vertieft und mit einem kunstvollen Stalaktitengewölbe (Tafel 93, 1) versehen ist. Um die Tür

1. Kirche, Stalaktitenportal
